## SERVICE INFO – LuK 0063

# Notă de instalare

## Volant cu masă dublă (VMD) pentru cutia de viteze cu ambreiaj dublu umed

Producător: Audi  
Seat  
ŠKODA  
Volkswagen

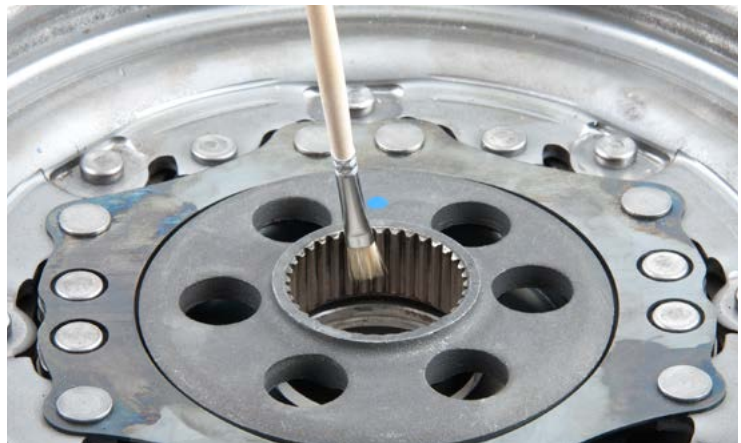
Fig. 1: Trebuie să se aplice puțină vaselină pe canelurile interioare ale VMD ori de câte ori acesta este servizat

Aceste caneluri funcționează în condiții optime numai atunci când cutia de viteze este montată pe motor cu o aliniere aproape perfectă.

Bucșile de strângere deteriorate, deformatе sau care lipsesc, precum și componentele blocate în zona suprafeței de prindere cu șuruburi pot duce la o deplasare unghiulară sau radială în timpul montajului cutiei de viteze. Aceasta supune canelurile unei încărcări foarte mari, ceea ce, pe termen lung, poate provoca o uzură prematură și zgomote deranjante la ralanti.

- Aplicați o cantitate de vaselină pentru temperaturi înalte pe canelurile VMD (Fig. 1). Lubrifiantul trebuie să fie ales întotdeauna în conformitate cu specificațiile producătorului vehiculului. Dacă nu s-au furnizat nici un fel de informații, se poate folosi o vaselină de înaltă performanță, rezistentă la căldură și la îmbătrânire cu MoS<sub>2</sub> (de exemplu, Castrol Olista Longtime 2 sau 3).
