SERVICE INFO – LuK 0069

Diagnoza în caz de zgomote

Înlocuirea volantului cu masă dublă numai după o inspecție amănunțită

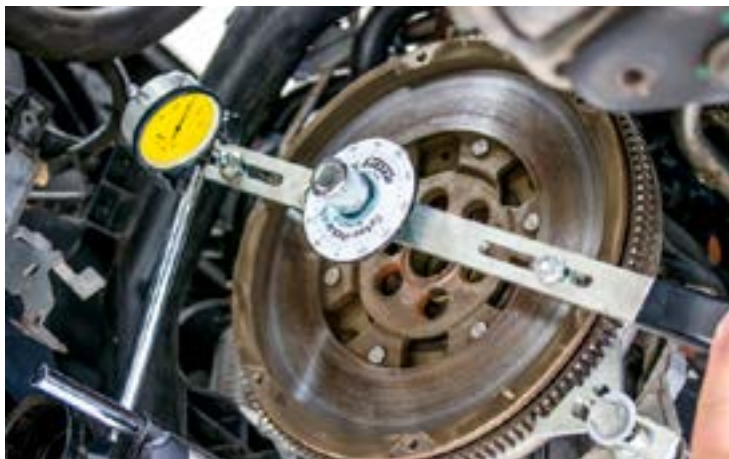
Scula specială pentru DMF, reperul nr.: 400 0080 10

- Lungimea șuruburilor plăcii de presiune (dacă șuruburile sunt prea lungi, acestea blochează DMF)
- Lagăr de ghidare
- Jocul axial al arborelui primar al cutiei de viteze (conform specificațiilor producătorului de autovehicule)
- Bucșile de montaj de pe flanșa motorului
- Rulmentul de cuplare sau rulmentul de debreiere
- Volantul cu masă dublă se verifică cu dispozitivul special cu nr. de reper: 400 0080 10 (valorile țintă sunt specificate la adresa: www.repxpert.com)
